# ORIGINEEL

# IMITATIE?

Wij hebben daarom een vergelijking tussen originele- en imitatie onderdelen gemaakt.

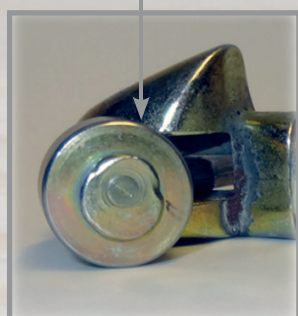
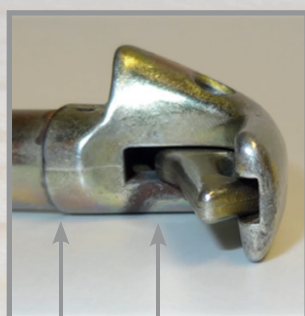
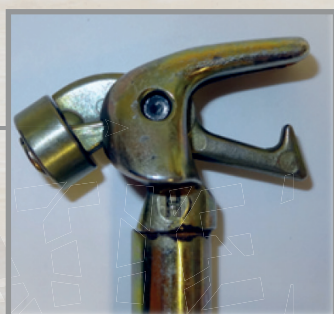
Egale afwerking? Slijtvast? Kwaliteit?

Deze knoperbek is onge-  
bruikt maar roest al, de  
buitenlaag is van slechte  
kwaliteit!

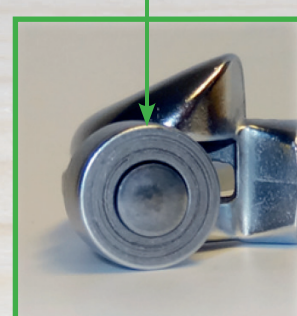
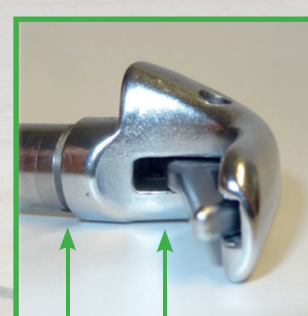
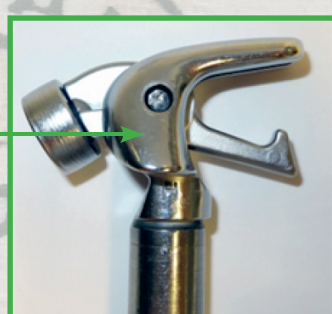
Gladde en egale afwerking van slijtvast materiaal.

Duurzame buitenlaag  
met gegarandeerde  
levensduur!

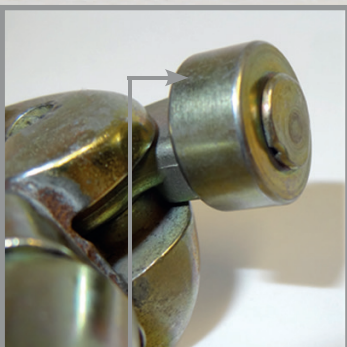
Slechte afwerking  
waardoor de  
ronde vorm niet  
goed aansluit op de  
curvebaan.  
(niet gedraaid)

Het perstouw zit los  
doordat de opening bij  
gesloten knoperbek zeer  
groot is!

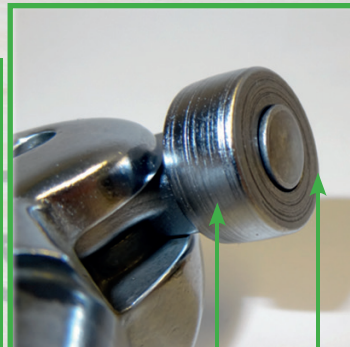
Zeker vastzittende per-  
stouw, door de kleine  
opening bij de gesloten  
knoperbek.

Optimale ronde vorm  
dat perfect aansluit op  
de curvebaan. (de rol  
is egaal gedraaid)

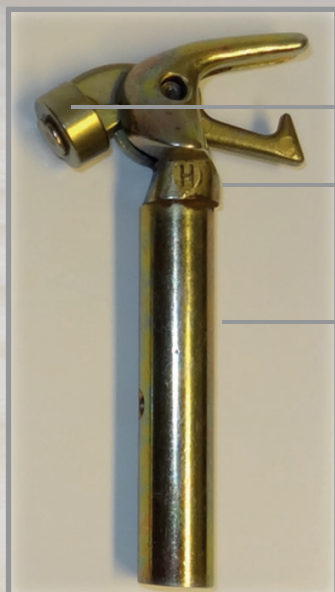
## Afmetingen

→ Ø Rol: 16,33 mm

→ Ø Hals: 16,3 mm

→ Ø As: 14,62 mm

Alle waardes zijn minder!

Dat maakt de knoper  
minder betrouwbaar!

Metaalkracht: 490 N/mm<sup>2</sup>

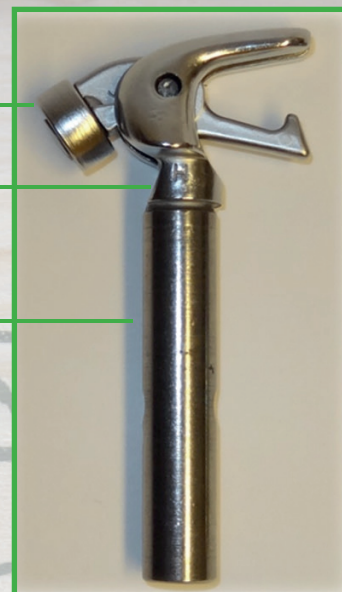
← Ø Rol: 17,90 mm

← Ø Hals: 17,0 mm

← Ø As: 14,68 mm

Metaalkracht: 850 N/mm<sup>2</sup>
